# Acquisition de connaissances sur la mortalité routière des tortues et suivi de l'utilisation des passages fauniques sous la route 245 à la hauteur de l'étang Peasley

Décembre 2020

Corridor appalachien  
466, rue Principale  
Eastman (Québec)  
J0E 1P0

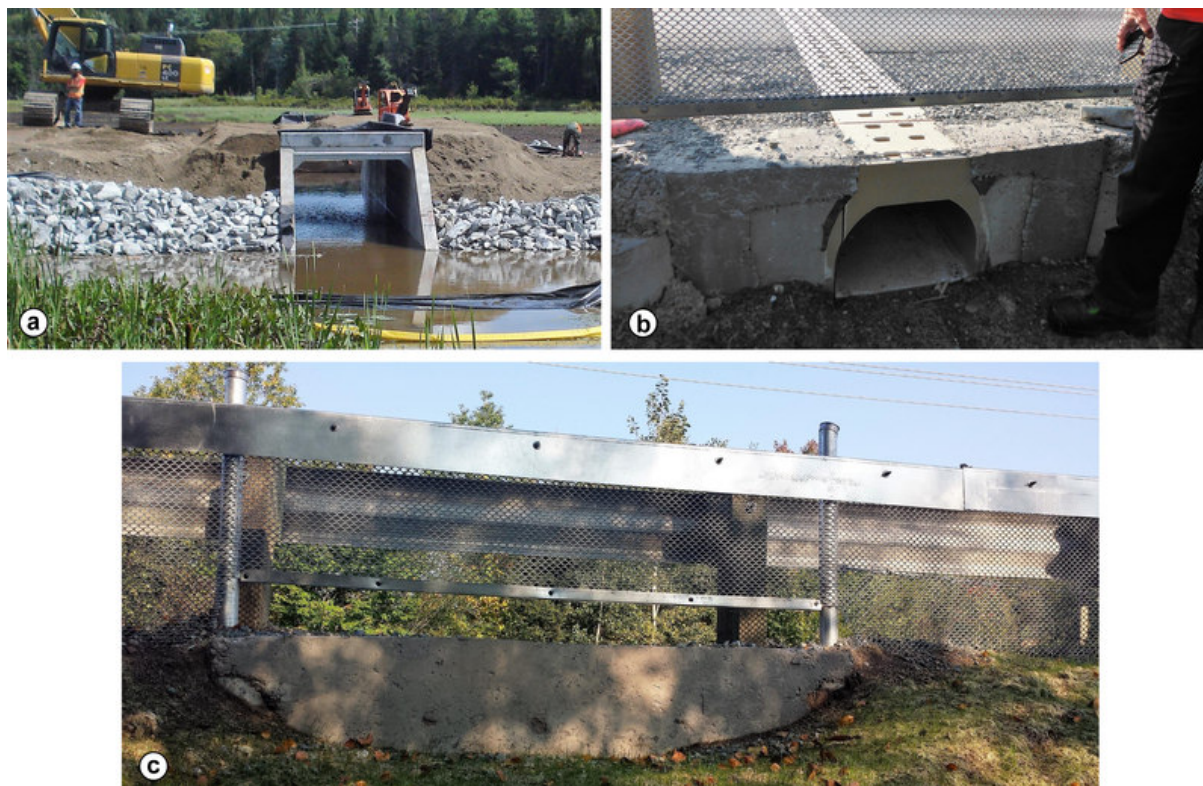
FIGURE 1. PHOTOGRAPHIES DU PASSAGE À TORTUES DE LA ROUTE 245 À BOLTON-EST : A) PONCEAU PRÉFABRIQUÉ EN BÉTON; B) TUNNEL PRÉFABRIQUÉ EN BÉTON POLYMÈRE; C) CLÔTURE DE DÉVIATION ET ÉCHAPPATOIRE.

Chaque trouée a été aménagée au-dessus d'une bordure de béton de 50 cm de haut qui agit telle une barrière empêchant les tortues provenant du milieu naturel d'accéder à la route 245 (Figure 1c).

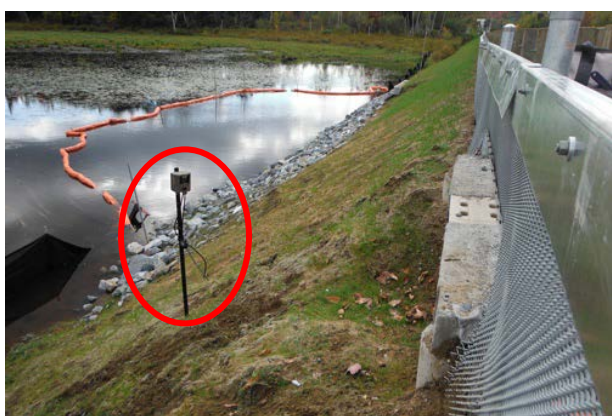
FIGURE 18. CAMÉRA « TORTUE 12 » À L'ENTRÉE EST DU PASSAGE TERRESTRE

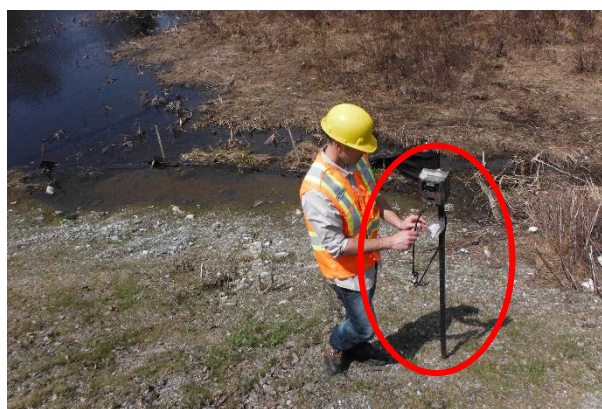
FIGURE 19. CAMÉRA « TORTUE 11 » À L'ENTRÉE OUEST DU PASSAGE TERRESTRE

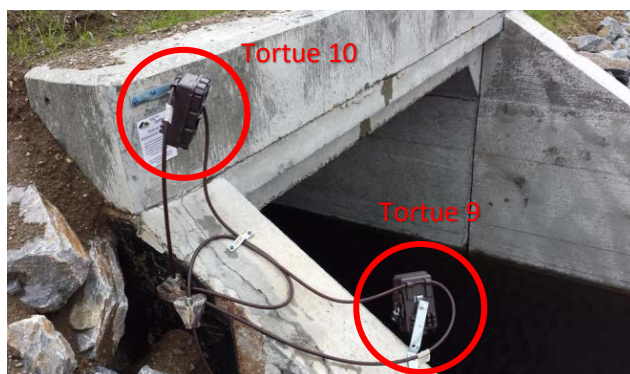
FIGURE 20. CAMÉRAS « TORTUE 9 » ET « TORTUE 10 » À L'ENTRÉE EST DU PASSAGE AQUATIQUE

Deux caméras ont été installées à l'entrée est du passage aquatique (Bushnell, modèle Trophy Cam Aggressor) : une pointant vers l'intérieur du ponceau et l'autre vers l'extérieur (Figure 20). Une nouvelle caméra<sup>5</sup> (Bushnell, modèle Trophy Cam Aggressor) pointant vers l'intérieur du passage aquatique a été installée à l'entrée ouest. À noter qu'après un mois de service, cette caméra a été orientée vers l'extérieur du passage puisque les images enregistrées étaient trop sombres et, pour la plupart, non utilisables. Cette caméra permettait de confirmer la traversée complète d'un animal via ce ponceau. Ces 3 caméras ont été configurées afin de prendre une photo automatiquement à intervalles de 5 minutes, mais elles se déclenchaient aussi par la détection de mouvement. Ces caméras ont également été mises en pause pendant la période d'inactivité des tortues, soit entre 22:00 et 04:00. Les ajustements nécessaires au bon fonctionnement des caméras ont été réalisés et l'ensemble des équipements de suivi était complètement fonctionnel le 2 mai 2018. L'emplacement des cinq caméras installées au niveau des passages à tortues de l'étang Peasley en 2018 est précisé dans le Tableau 3 ci-dessous.

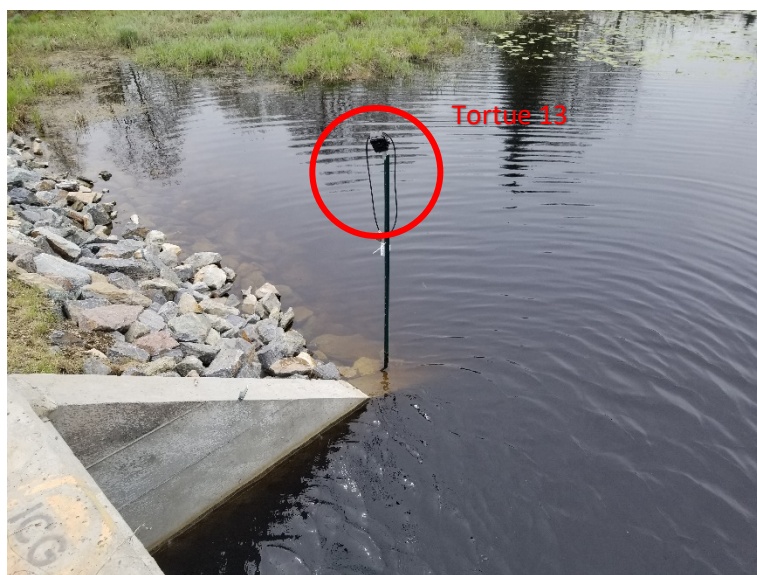
FIGURE 34. CAMÉRA « TORTUE 13 » POSITIONNÉE SUR UN PIEU, À L'ENTRÉE OUEST DU PASSAGE AQUATIQUE

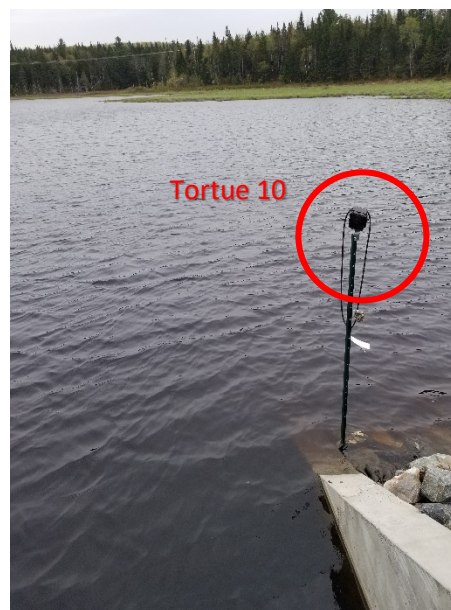
FIGURE 35. CAMÉRA « TORTUE 10 » POSITIONNÉE SUR UN PIEU, À L'ENTRÉE EST DU PASSAGE AQUATIQUE

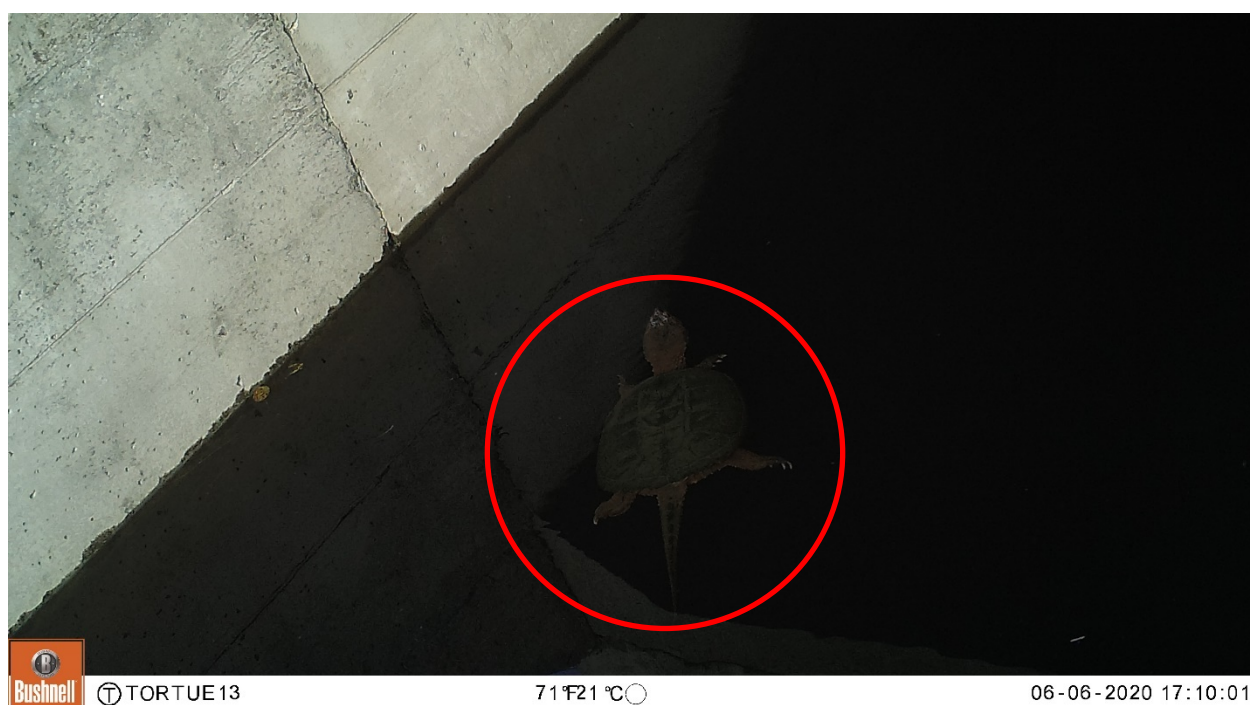
FIGURE 52. TORTUE SERPENTINE

L'analyse des photos enregistrées par les caméras installées au niveau du passage aquatique a révélé l'utilisation de la structure par la tortue serpentine (Figure 52 et Figure 53). De plus, au moins six espèces ont utilisé le passage aquatique dont le canard branchu, le canard colvert, la bernache du Canada, le castor du Canada et le rat musqué (Figure 54 à Figure 58). Corridor appalachien est en mesure de confirmer la traversée probable de la structure par ces espèces, car celles-ci ont été observées à l'extrémité est, à l'extrémité ouest ou à l'intérieur du passage aquatique.

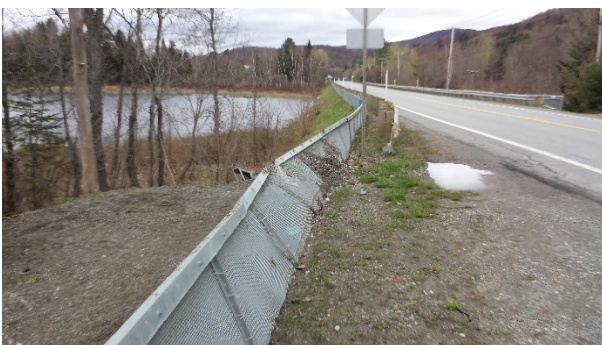
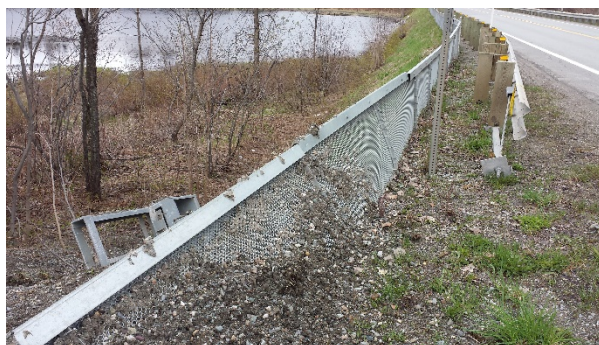
Au printemps 2019, il a été constaté qu'une section de clôture du côté nord-est de la route 245 avait été abîmée (Figure 59 et Figure 60). Corridor appalachien n'est pas en mesure de déterminer si ce bris est attribuable aux activités de déneigement ou à un accident routier, mais il est toutefois clair qu'il s'agit d'une activité inhabituelle puisque les glissières de sécurité ont aussi été endommagées.

FIGURE 59. SECTION DE CLÔTURE ENDOMMAGÉE

FIGURE 60. SECTION DE CLÔTURE ENDOMMAGÉE (ZOOM)

Cette observation a été transmise au MTQ le 16 mai 2019 afin que des réparations nécessaires soient réalisées. Bien que ce bris ne compromette pas le bon fonctionnement de la clôture, Corridor appalachien suggérerait de faire la réparation rapidement afin que le bris ne s'aggrave pas. Au cours de la saison estivale 2019, il a été constaté que la glissière de sécurité avait été réparée, mais pas la clôture de déviation. Puisque la clôture a été affaiblie par le bris de plusieurs pieux, Corridor appalachien a avisé le MTQ qu'il était probable que les activités de déneigement

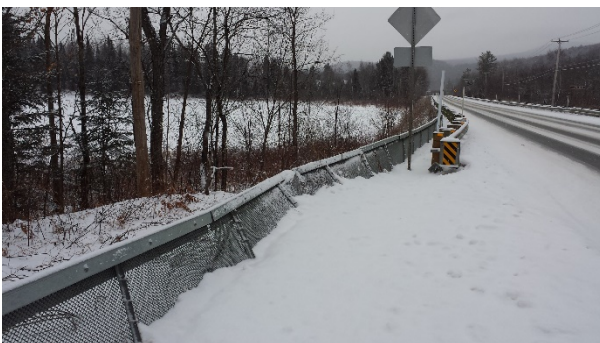
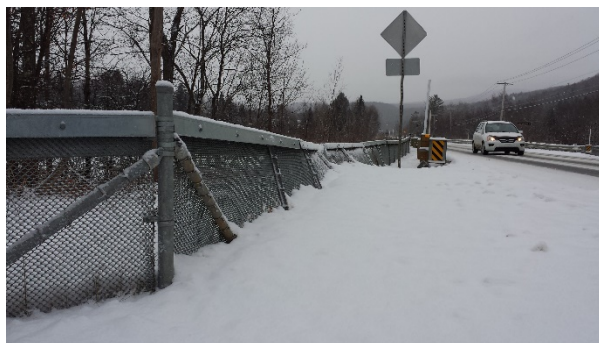
FIGURE 61. SECTION DE CLÔTURE ENDOMMAGÉE (17 DÉCEMBRE 2019)

FIGURE 62. SECTION DE CLÔTURE ENDOMMAGÉE (17 DÉCEMBRE 2019)

aggravent la situation (Figure 61 et Figure 62). Un rappel a été fait au MTQ le 17 décembre 2019 en mentionnant que le protocole d'entente qui a été signé (MTQ, MFFP et Corridor appalachien) prévoit que le MTQ s'engage à devenir propriétaire de la clôture et à en assurer sa gestion et son entretien. Corridor appalachien a alors recommandé au MTQ de réparer la clôture dès le printemps 2020 afin qu'elle soit pleinement fonctionnelle pour la saison de reproduction des tortues, au cours de laquelle les tortues effectuent davantage de déplacements. Cependant, aux termes de la période de suivi de 2020, cette section de la clôture était toujours abîmée. Il serait important de prévoir sa réparation au plus tôt avant la prochaine période d'activité des tortues au printemps 2021.
